REKONSTRUKCE KULTURNÍHO SÁLU V ČERNOVICÍCH THE RECONSTRUCTION OF THE CULTURAL HALL IN CZERNOWITZ

DIPLOMOVÁ PRÁCE
DIPLOMA THESIS

Bc. PAVEL STEJSKAL

BRNO 2016

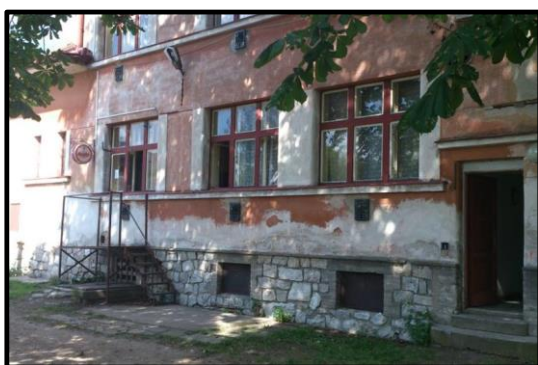
Obr. 2: Podsklepená část.

Provést odkopání zeminy po celém obvodu budovy v min šířce 600mm do hloubky základových pasů (nutná sonda a stanovení podrobným statickým průzkumem po jak velkých úsecích je možno postupovat) s výjimkou ve východní části přístavby z důvodu přilehlého sousedního objektu (tato skutečnost není zcela nevhodná, jelikož přístavba byla postavena v 90. letech, tudíž lze předpokládat, že použitá hydroizolace plní svou funkci). Bude proveden štěrkový podsyp s drenážním potrubím a nová svislá hydroizolace (D.1.2.01 - DETAL D1 - SOKL – Detail soklu). V místě podsklepené části (pro ilustraci viz obr.1) bude vystavěn průběžný anglický dvorek, který zajistí trvalé odvětrávání základové konstrukce a soklu. V této části je nutné odkopání min 900mm. Jelikož veškerá venkovní schodiště jsou v havarijním stavu, budou odstraněna, v těchto místech tedy bude moci být také provedeno průběžné odkopání zeminy, před vybetonováním základů pro schodiště je nutno položit drenážní potrubí.

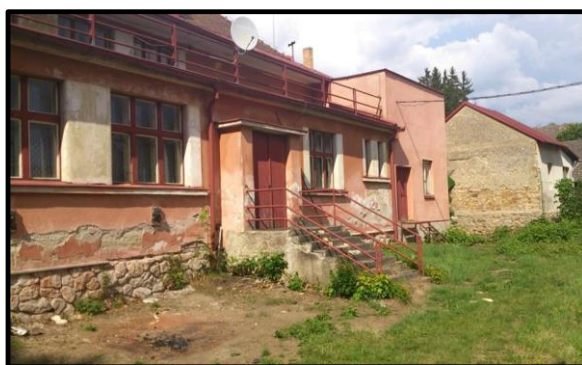
Obr. 1: Nepodsklepená část se schodištěm, které bude odstraněno a postaveno nové.

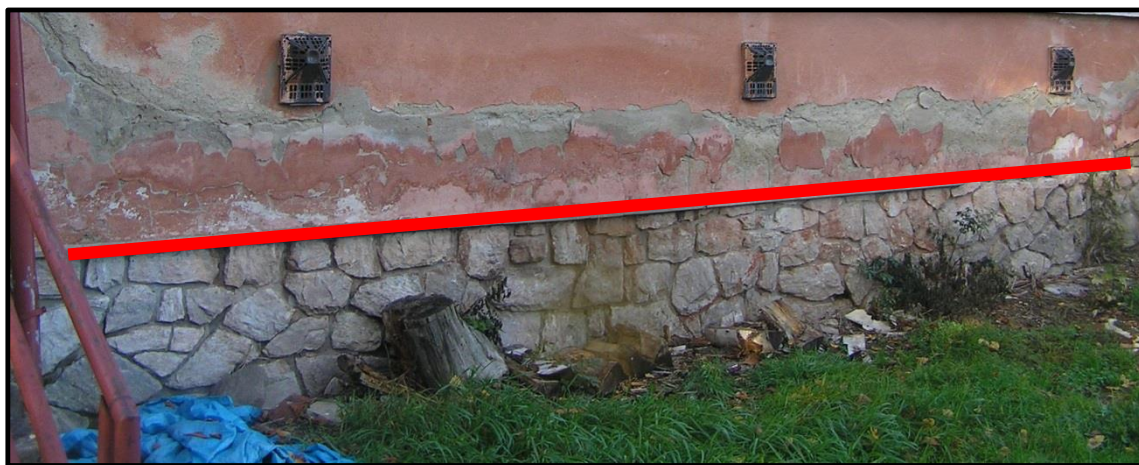
Obr. 3: Ve vyznačeném místě provést podřezání, nebo mechanické vkládání nerezových desek.

Po provedení těchto sanačních prací provést kompletní očištění konstrukcí tlakovou vodou, především v oblasti soklu a přechodu z kamenné soklové části na zděnou část důkladně očistit spáry tlakovou vodou a vydrolené spáry vyplnit vápenocementovou maltou. Po řádném vyschnutí obvodových konstrukcí (předpokládat, že v případě přirozeného vysychání vlhkého zdiva bude trvat i déle, jak půl roku) bude provedeno dodatečné zateplení expandovaným polystyren a to přímo určeným na rekonstrukce Baumit openPremium. Tento zateplovací systém se vyznačuje velkou prodyšností díky děrování (nemá vliv na tepelnotechnické vlastnosti) a faktoru difuzního odporu. Tento druh zateplení, včetně všech částí skladeb a technologického postupu bezpodmínečně dodržet, z důvodu co nejméně eliminovat uzavření zabudované vlhkosti v konstrukcích.

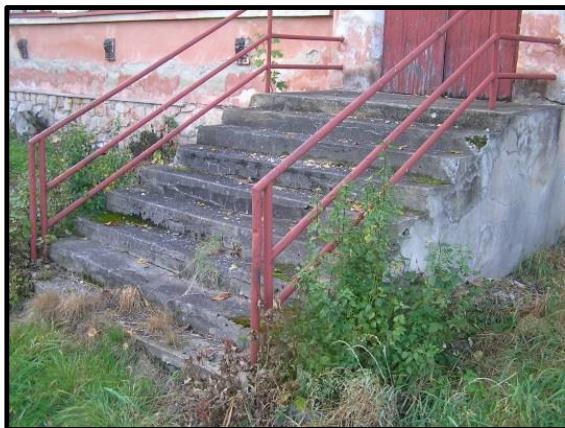
Obr. 5: Nutno vystavět schodiště nová.

Bez výjimky všechny odstranit včetně základových konstrukcí. Nutno postupovat po podrobné statické prohlídce, včetně provedení sond a odebrání vzorků pro provedení mechanických zkoušek odolnosti.

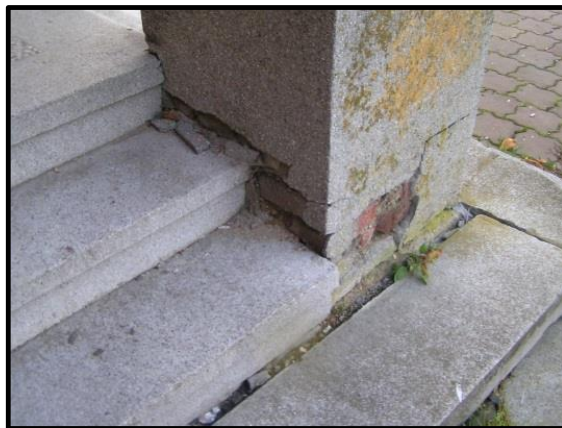
Obr. 4: Nosný sloup nejprve opravit.

V případě schodiště vedoucího do hlavního vstupu č.m. 101- závětrí. je nutno nejprve zajistit konstrukci zastřešení. Důkladně vyspravit nosný sloup zastřešení a až poté budovat schodiště nové.
